**LE DORTOIR DES MOINES DE L'ANCIENNE ABBAYE
CISTERCIENNE DE QUINCY
D'APRES L'ARCHEOLOGIE DU BATI**

Auteur : Denis CAILLEAUX
Maître de conférences d'Histoire de l'art et d'Archéologie du Moyen Age
Université de Bourgogne (Dijon)
UMR 5594

Edition : *Bulletin du Centre d'Etudes Médiévales d'Auxerre*
CEM n° 9 – Etudes & Travaux 2004-2005
2005
p. 149-163

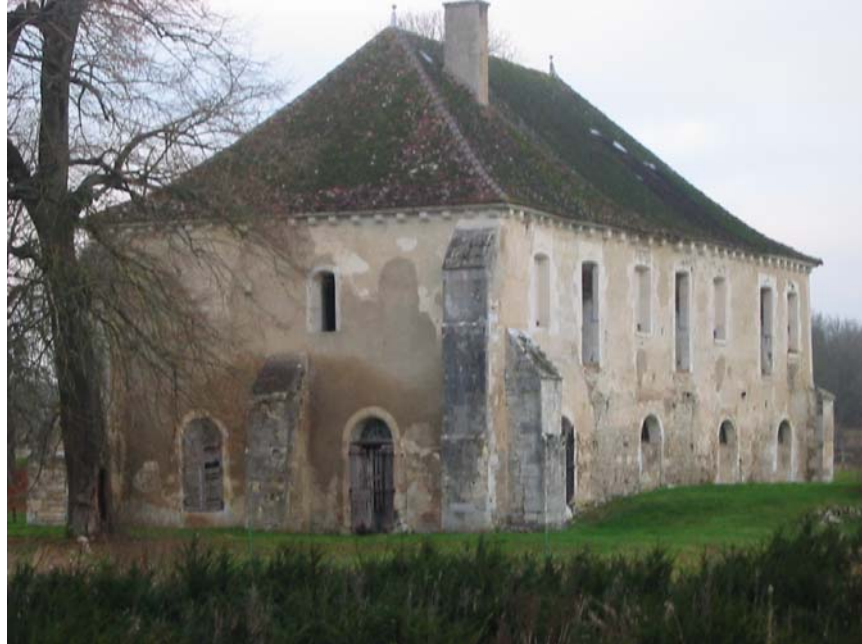
Quincy – Vue du pignon sud et de la façade est du bâtiment des moines. Etat en 2004.

Le pignon sud conserve aux angles deux contreforts appareillés en pierre de taille s'élevant jusqu'à la corniche à modillons et un contrefort central interrompu à mi-hauteur. Le mur est percé de deux baies cintrées au rez-de-chaussée et d'une petite fenêtre désaxée à l'étage. Un crépi couvre la maçonnerie, laissant apparaître l'emplacement d'anciennes baies obstruées à l'étage.

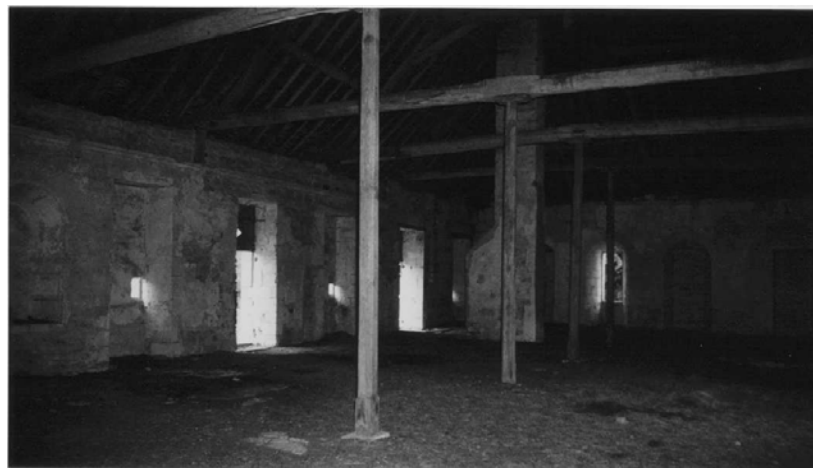
Quincy – Vue générale de l'étage du bâtiment des moines. Les cloisons de l'Epoque moderne ont été détruites au XIXe siècle pour aménager un vaste volume destiné au stockage des céréales de l'exploitation agricole.

A une époque indéterminée, mais postérieure au XVIII^e siècle, on a procédé à la destruction des plafonds, des cloisons internes et de l'escalier. Après enlèvement des huisseries, les baies sans fonction ont été bouchées avec des laves et les autres ont vu leur appui supprimé pour faciliter le passage, vraisemblablement lors d'une utilisation agricole des lieux. En rapport avec cette nouvelle affectation, un petit logement (chambre de service ?) a été aménagé dans l'angle sud-ouest de la salle : nouvelle cloison fermant la pièce 3 côté est, accès côté sud, cheminée (poêle ?) accolée au mur ouest. Cette phase de destruction a été accompagnée, ou suivie, d'un chantier de restauration lié à la démolition des travées qui jouxtaient le bâtiment au Nord. Après la mise en place du nouveau pignon Nord (plaque contre la cheminée de la pièce 7), une corniche à modillons et entablement en pierre de taille a été établie au sommet des murs. Un crépi « à la tyrolienne », appliqué sur les pignons et débordant sur les façades, est venu masquer l'aspect hétérogène de l'édifice.

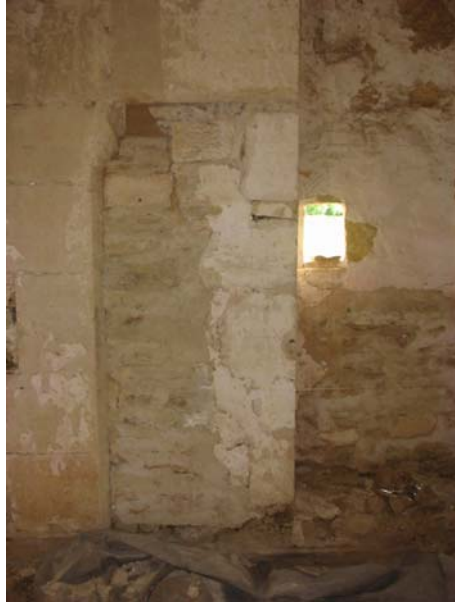
Quincy – Porte médiévale dans la muraille est du dortoir des moines. Cette porte, partiellement détruite, est l'indicateur d'une communication ancienne avec un édifice mitoyen, situé à l'Est du dortoir, qui était probablement le bâtiment des latrines.

probablement un pan de mur aveugle (?) long de 8,5 m. L'existence de la porte implique une communication avec une structure ou un bâtiment situé à l'Est. On peut émettre l'hypothèse d'une galerie courant le long de la façade ou la présence d'un corps de bâtiment perpendiculaire. Notons que sur la face externe du bâtiment, à l'aplomb de la porte, le mur présente jusqu'à mi-hauteur une épaisseur plus importante pouvant correspondre à la muraille de soutènement d'une galerie comme à celle d'un bâtiment disparu venant s'appuyer autrefois à cet endroit. Observons également que les dispositions habituelles des abbayes cisterciennes placent souvent à l'extrémité du bâtiment des moines un corps de logis perpendiculaire qui accueillait les latrines. La porte observée dans le mur est de la salle haute pourrait être l'accès à ces latrines.

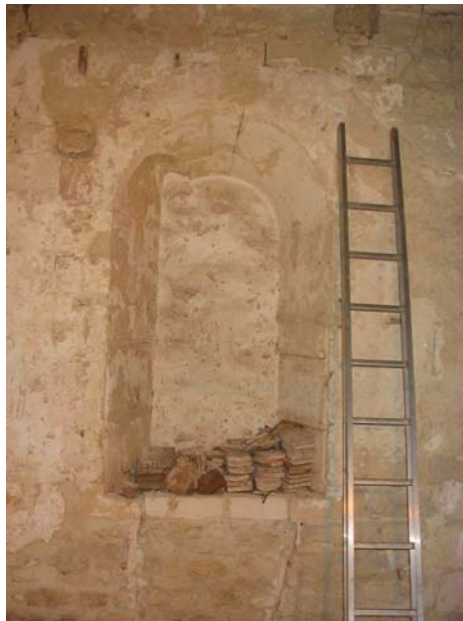
Quincy - Fenêtre médiévale obstruée dans le dortoir des moines. Transformée en niche murale ou en placard, cette ancienne fenêtre permet de connaître le modèle des ouvertures originelles qui donnaient la lumière dans la grande salle du dortoir.

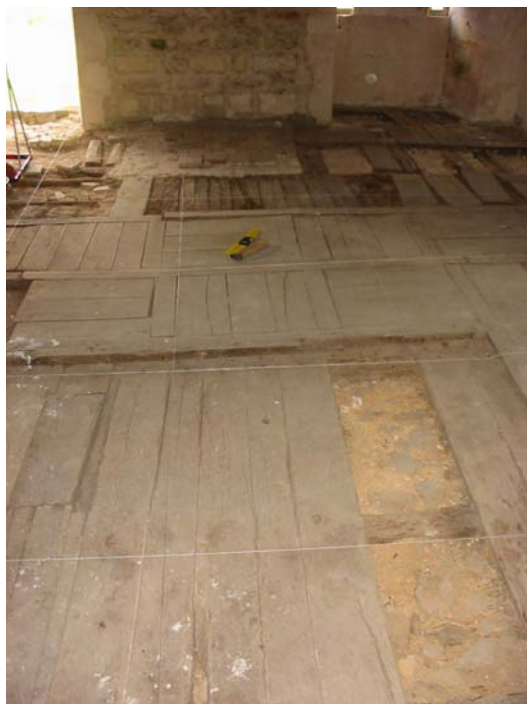
Quincy – Planchers du dortoir des moines. Partiellement conservés dans l ‘angle sud-est du dortoir, ces deux niveaux de plancher en bois conservent le souvenir des aménagements des logis dans le dortoir à l’Epoque moderne.

L'étage forme une vaste salle sous comble aux murs couverts d'un enduit blanc d'aspect hétérogène et très dégradé. Les ouvertures sont soit obstruées, soit à jour, mais dépourvues de menuiseries. Le sol, en terre et poussière, laisse apparaître des lambeaux de dallage en carreaux de céramique bruns et conserve, dans l'angle sud-est, les vestiges d'un plancher ancien.

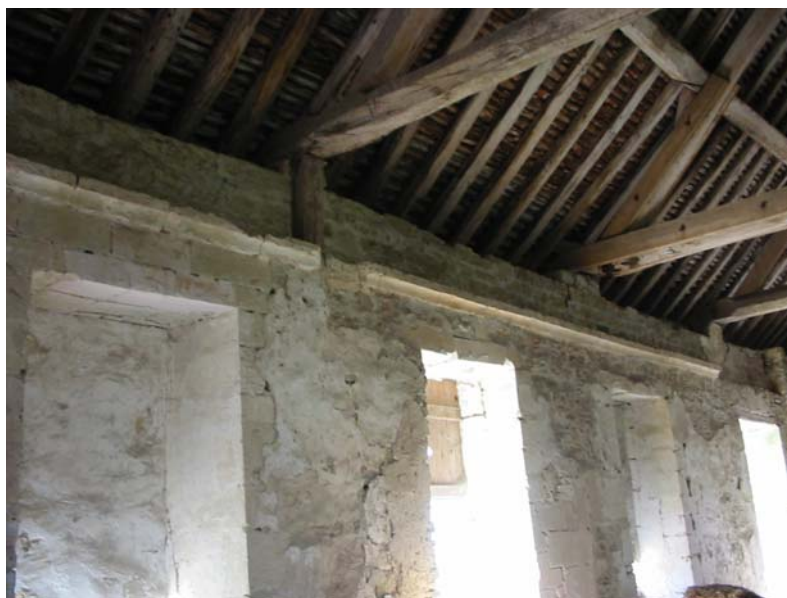
Quincy – Corniche médiévale du dortoir des moines. Cette corniche en pierre atteste l’organisation du dortoir en une vaste salle non cloisonnée à l’époque médiévale.

apparents²¹. Une corniche moulurée courait dans la partie supérieure des murs gouttereaux²². Les murs, en moellons, étaient initialement couverts d'un enduit blanc²³ et la face interne du pignon sud conserve les traces d'un décor de faux joints, à la peinture rouge sur un enduit blanc, qui paraît être une réfection médiévale.
