Tuiles glaçurées et toitures ornées des édifices gothiques du nord de la Bourgogne

Premiers résultats des enquêtes sur les couvertures anciennes des cathédrales de Sens et d'Auxerre

Sylvain AUMARD, Denis CAILLEAUX, Laurent DURNECKER,
Antoine LERICHE et Alexandra WEBER¹

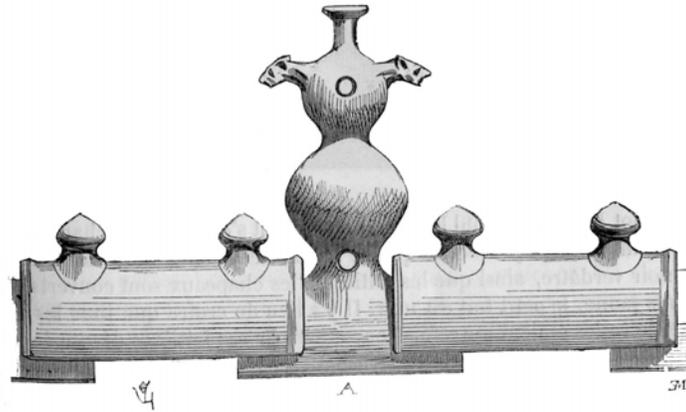
Fig. 1. Cathédrale de Sens. Faîtières médiévales, d'après Viollet-le-Duc.

Eugène Viollet-le-Duc, utilisant ses propres constats et ceux de l'architecte diocésain Lefort, consacre un paragraphe de l'article « faîtière » de son *Dictionnaire*⁹ aux tuiles de la cathédrale de Sens. Il mentionne la présence d'anciennes faîtières sur le comble de la cathédrale, précisant que sa « couverture de tuiles vernissées date de la fin du XVe siècle ». Son attention a été retenue particulièrement par le système de couverture du faîtage, composé de deux types d'éléments

associés par recouvrement, qu'il reproduit en dessin¹⁰. Les premiers éléments étaient des sous-faîtières, courtes, faites d'un demi-cylindre couronné d'une crête en forme de vase à double panse surmonté d'un bouton encadré par deux têtes animales saillantes. Les seconds étaient des faîtières semi-cylindriques, plus longues, couronnées chacune de deux boutons, qui étaient posées par-dessus les sous-faîtières. Celles-ci étaient couvertes d'un vernis jaune, et les faîtières d'un vernis vert. Viollet-le-Duc a aussi observé que les vases à double panse du crénelage étaient percés de deux trous traversant, à la base et au sommet de la pièce, qui, écrit-il, « n'ont d'autre but que de produire des sifflements sous l'action du vent », ajoutant avec raison : « ce qui probablement plaisait fort aux voisins de l'église ». Ces éléments paraissent avoir totalement disparu, bien que l'architecte signale que « des fragments de ces faîtières recueillis par M. Lefort, inspecteur diocésain de Sens, sont déposés dans les bureaux de l'agence des travaux ».

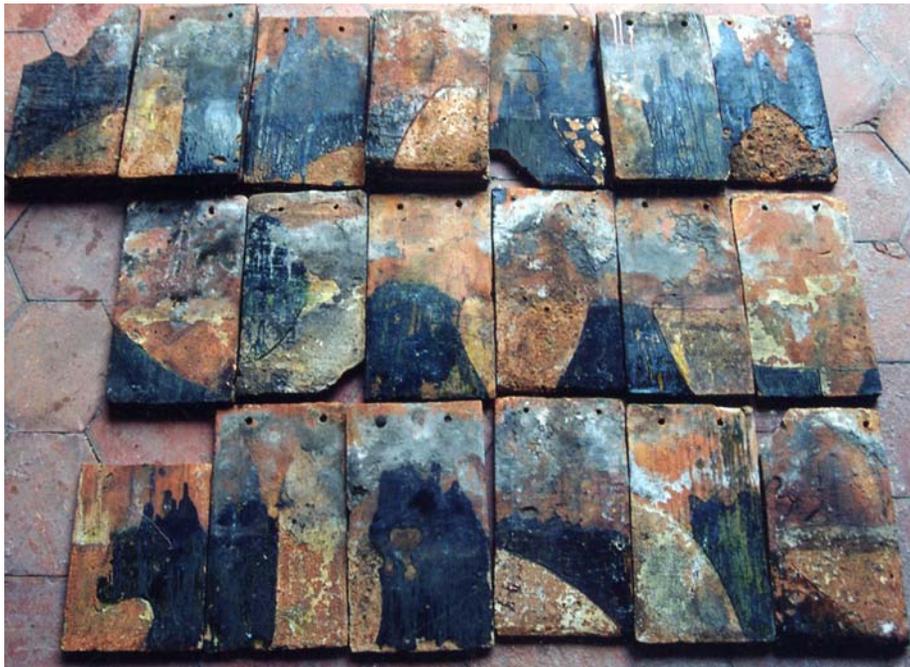
Fig. 2. Cathédrale de Sens. Tuiles vernissées bicolores. Cl. Antoine Leriche.

Lors des travaux récents (1998-2001), on a pu prélever des échantillons de tuiles provenant de la couverture du chevet. L'attention s'est portée principalement sur les modèles vernissés et il a été possible de constater ce qui suit : ces tuiles anciennes sont de format trapézoïdal ou rectangulaire. Elles mesurent environ 34 cm de long x 18,5 cm de large pour 2 cm d'épaisseur¹¹. Dépourvues de crochet, elles montrent dans la partie haute soit deux perforations¹², soit une perforation centrale. Le dessus des tuiles porte des traces bicolores de glaçures associant les couleurs verte, brune et jaune sur engobe. La glaçure peut recouvrir la totalité de la tuile ou seulement le pureau, qui correspond aux deux tiers inférieurs de la tuile. Une part importante des pièces a reçu un décor bicolore dessinant des fragments de motifs courbes, sinueux ou diagonaux. Des incisions dans la pâte — larges de 5 mm — marquent la limite entre les parties glaçurées jaune et la zone couverte d'une glaçure verte ou brune. Un catalogue de 90 motifs a pu être dressé, attestant une ornementation complexe du toit.

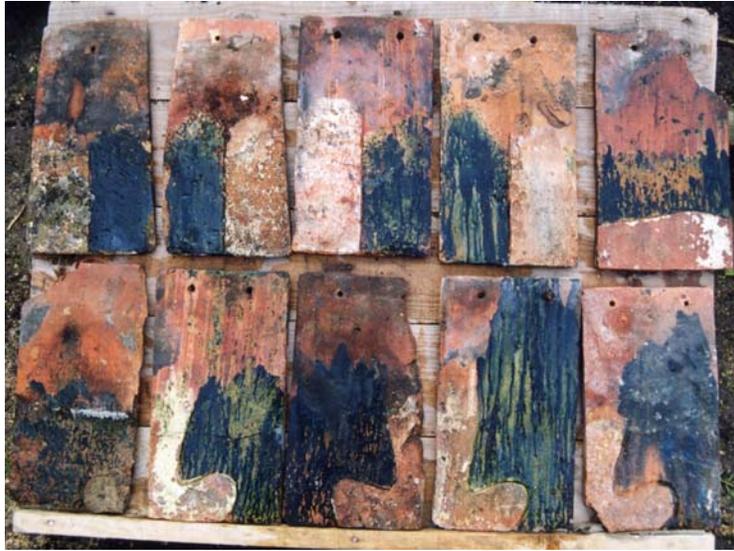
Fig. 3. Cathédrale de Sens. Tuiles vernissées bicolores. Cl. Antoine Leriche.

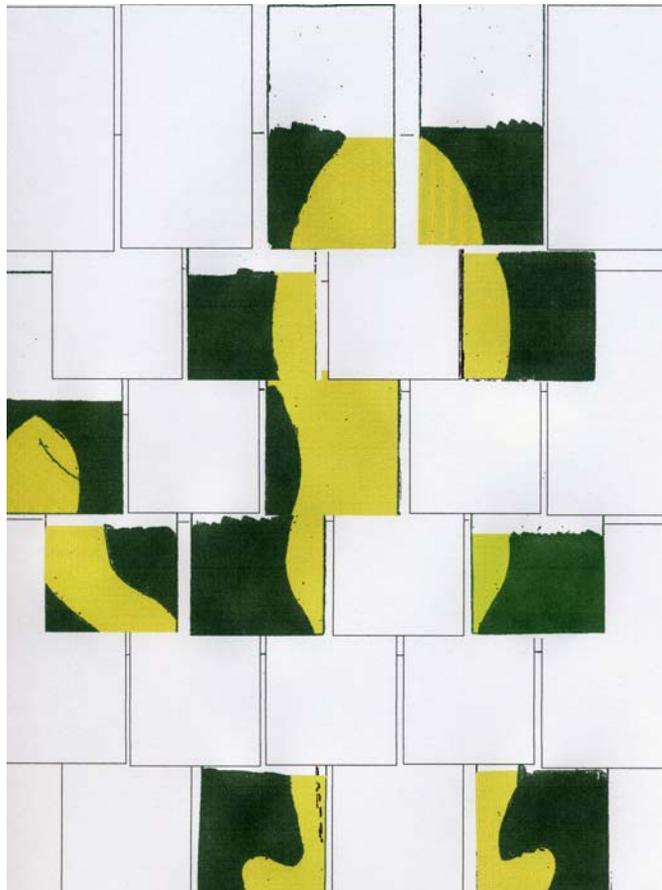
Fig. 4. Cathédrale de Sens. Hypothèse d'assemblage pour un motif en fleur de lys, par D. Cailleaux.

Les essais de restitution des motifs n'ont permis actuellement que de mettre en évidence certains assemblages. Il semble ainsi qu'on peut composer une bande oblique jaune sur fond vert, voisine de celle restituée avec les tuiles vernissées de la cathédrale de Meaux¹³. Un motif circulaire peut également être mis en évidence ; on peut, là encore, le rapprocher de ce qui est connu à Meaux. Des compositions plus savantes existaient à Sens : un dessin formant une fleur de lys jaune sur fond vert peut être envisagé.

Les tuiles étaient disposées par recouvrement et moins de la moitié inférieure de chaque tuile restait apparente. L'examen des motifs permet de supposer que les tuiles supérieures étaient posées aux deux tiers de la largeur des tuiles du rang inférieur qu'elles recouvraient. Ainsi, il fallait environ 35 tuiles pour couvrir un mètre carré de toiture.

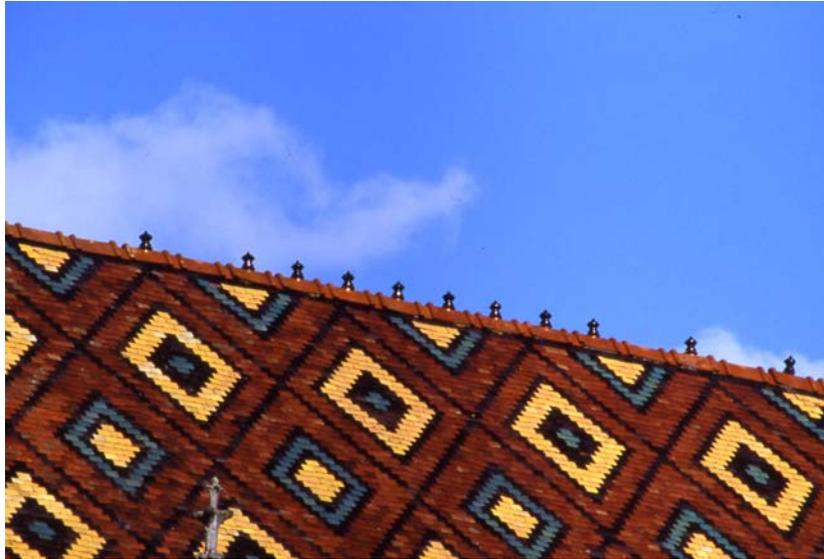
Fig. 5. Palais synodal de Sens. Détail de la toiture colorée créée par E. Viollet-le-Duc au XIXe siècle. Cl. D. Cailleaux.

Si l'architecte Lance pouvait se contenter de tuiles vernissées ordinaires ou de tuiles industrielles pour couvrir les collatéraux de la cathédrale, peu visibles depuis le sol, Viollet-le-Duc fit un autre choix pour la salle synodale voisine de la cathédrale. Cet édifice, restauré de 1855 à 1866, présente encore la toiture colorée, ornée de grands losanges polychromes et couronnée d'une crête de faîtières vernissées, que le restaurateur y fit réaliser, s'inspirant probablement des tuiles

anciennes de la cathédrale pour proposer cette restitution. Il avait envisagé cette couverture multicolore dès le projet de restauration présenté en 1851¹⁶.

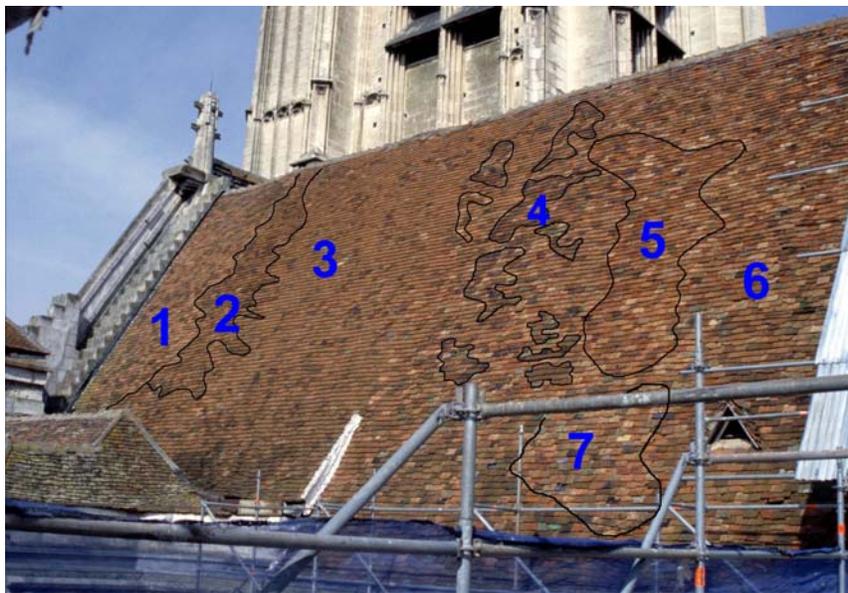
Fig. 6. Cathédrale d'Auxerre. Etat de la toiture avant travaux. Essai de zonage des anciens travaux de réfection des couvertures. Cl. L. Durnecker.

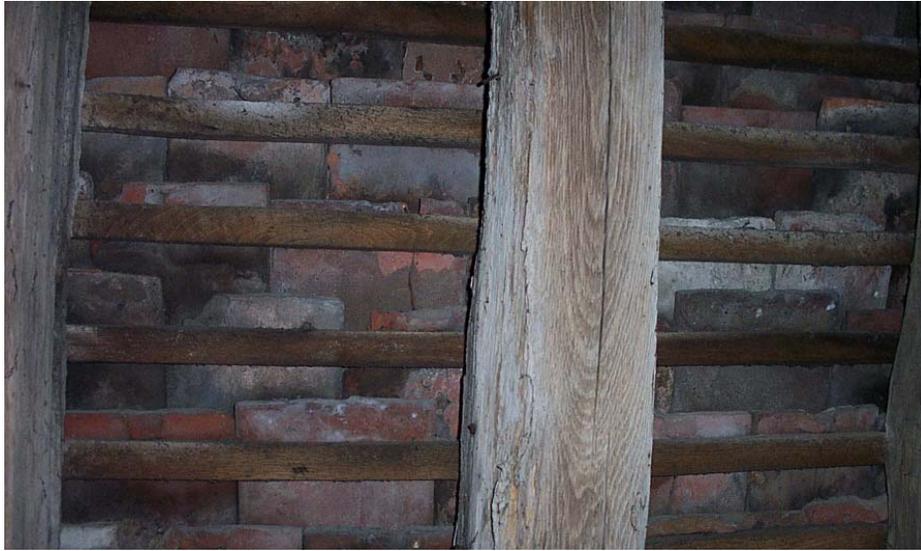
Fig. 8. Cathédrale d'Auxerre. Système d'accroche des tuiles. La couverture est formée de tuiles de différents modules posées sur un lattes et retenues par des crochets, des chevilles ou des clous. Cl. L. Durnecker.

b. Modes de fixation Les tuiles plates sont accrochées aux lattes de la couverture au moyen d'un talon ou crochet qui permet de parer à la forte pente des toitures. D'autres solutions d'accrochage sont aussi représentées. Certaines tuiles — vraisemblablement les plus anciennes — sont dépourvues de talon et ne sont retenues aux lattes qu'au moyen de clous ou de chevilles de bois. Plusieurs types de perforations et de fixations se rencontrent : les tuiles peuvent être percées d'un ou de deux trous pratiqués dans l'argile crue. Les perforations sont soit carrées grande ou petite, soit circulaires. Ces perforations correspondent aux seuls éléments de **fixation** et n'occupent pas exactement le même emplacement d'une tuile à l'autre, signe de leur confection artisanale. Plusieurs tuiles examinées présentent encore des chevilles en bois et des clous forgés fichés dans ces perforations. On ne sait pas, cependant, si les clous observés appartiennent au mode initial de fixation de la tuile ou s'ils remplacent des chevilles de bois défectueuses.

Certaines tuiles sont dotées d'un talon central et d'une unique perforation, à droite ou à gauche du talon qui peut être décentré. D'autres présentent deux perforations de part et d'autre du talon. Cette dernière variante est attestée au XIV^e siècle par les fouilles urbaines de Saint-Denis. La plupart des tuiles vernissées examinées correspondent à ce modèle. Certains exemplaires (30 x 17 x 01,6 cm) présentent un talon latéral (placé à droite ou à gauche) et un trou de fixation à l'opposé.

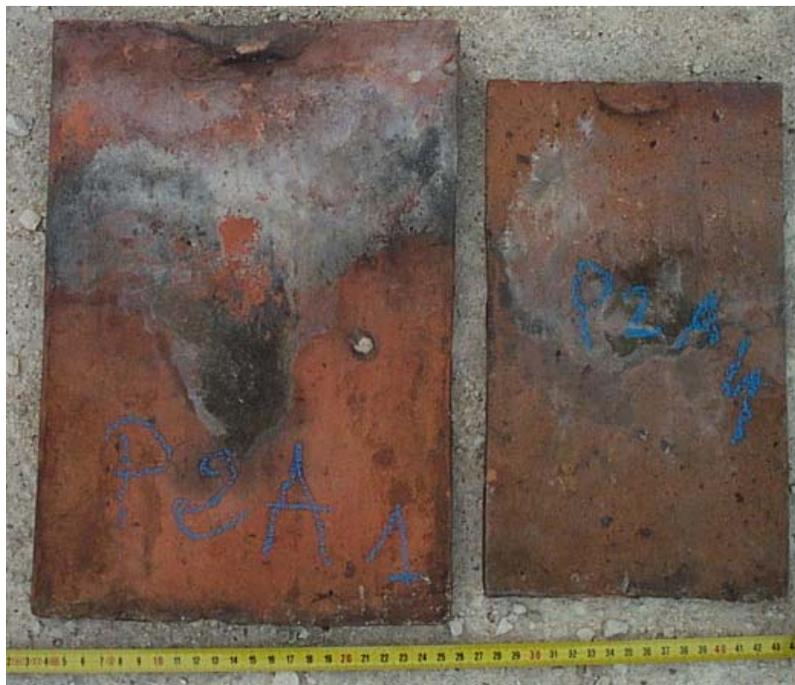
Fig. 9. Cathédrale d'Auxerre. Deux modules de tuiles plates à crochet central. Cl. L. Durnecker.

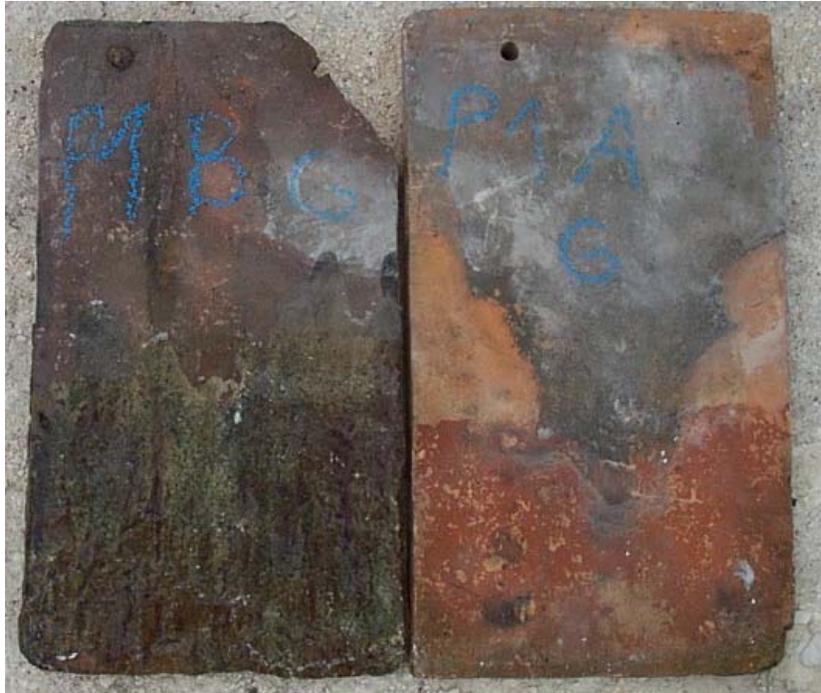
Fig. 10. Cathédrale d'Auxerre. Deux modèles de tuiles vernissées à perforation latérale. Cl. L. Durnecker.

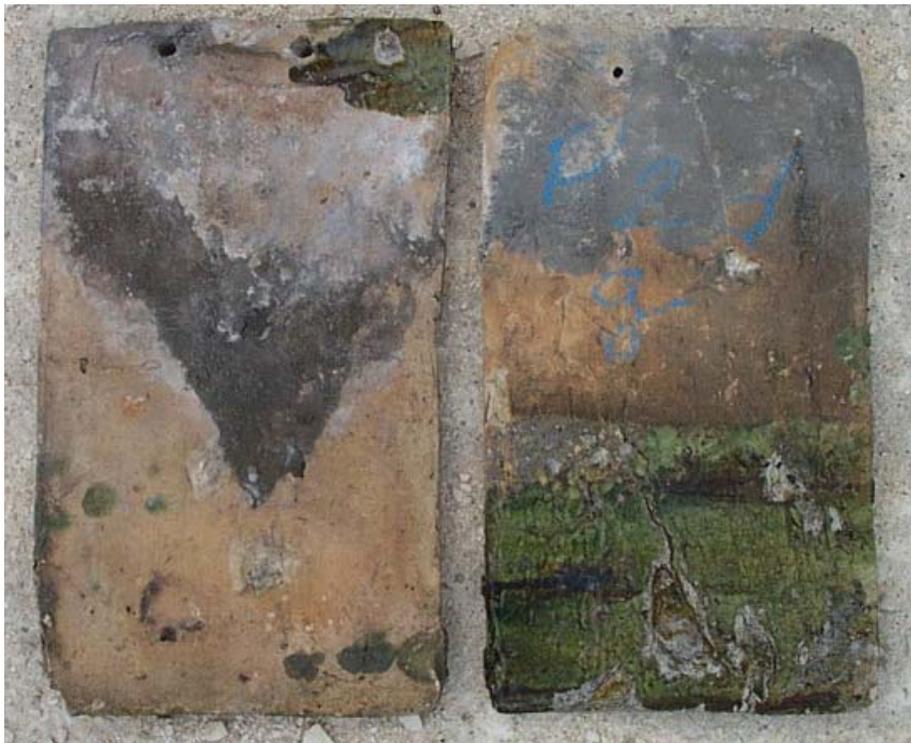
Fig. 11. Cathédrale d'Auxerre. Faces internes et externes de tuiles vernissées vertes. Cl. L. Durnecker.

Ces tuiles présentent très souvent une surface extérieure sablée qui a été lissée voire striée au couteau pour recevoir l'engobe de la glaçure, vraisemblablement pour la faire adhérer à l'argile lors de la cuisson. La glaçure recouvre le pureau, soit généralement la moitié inférieure de la tuile, mais la majorité des pièces ne sont glaçurées qu'au tiers. Les couleurs observées sont le brun, le vert et le jaune ; la palette des teintes brunes allant du brun-rouge au brun-jaune foncé. Les tuiles à couverte jaune se trouvent dans une proportion inférieure à celle des tuiles glaçurées brunes majoritaires. Elles sont cependant plus nombreuses que les quelques dizaines de tuiles glaçurées vertes recueillies, mais la distinction entre jaune foncé et brun clair est parfois difficile à établir en raison de l'aspect moucheté de la glaçure ; des tuiles à vernis jaune pourraient ainsi être rattachées à la série des bruns. Ne peuvent être assurément retenue comme tuiles à couverte jaune que celles qui présentent un engobe clair sous la glaçure jaune. Notons aussi la présence très minoritaire de tuiles vernissées noires. Bien que l'interprétation des couleurs soit subjective, il ressort des comptages (purement indicatifs) réalisés sur le stock des tuiles déposées et en provenance du versant sud de la nef que ces trois tonalités dominent : le brun (271 exemplaires), le jaune (190 exemplaires) et le vert (55 exemplaires).

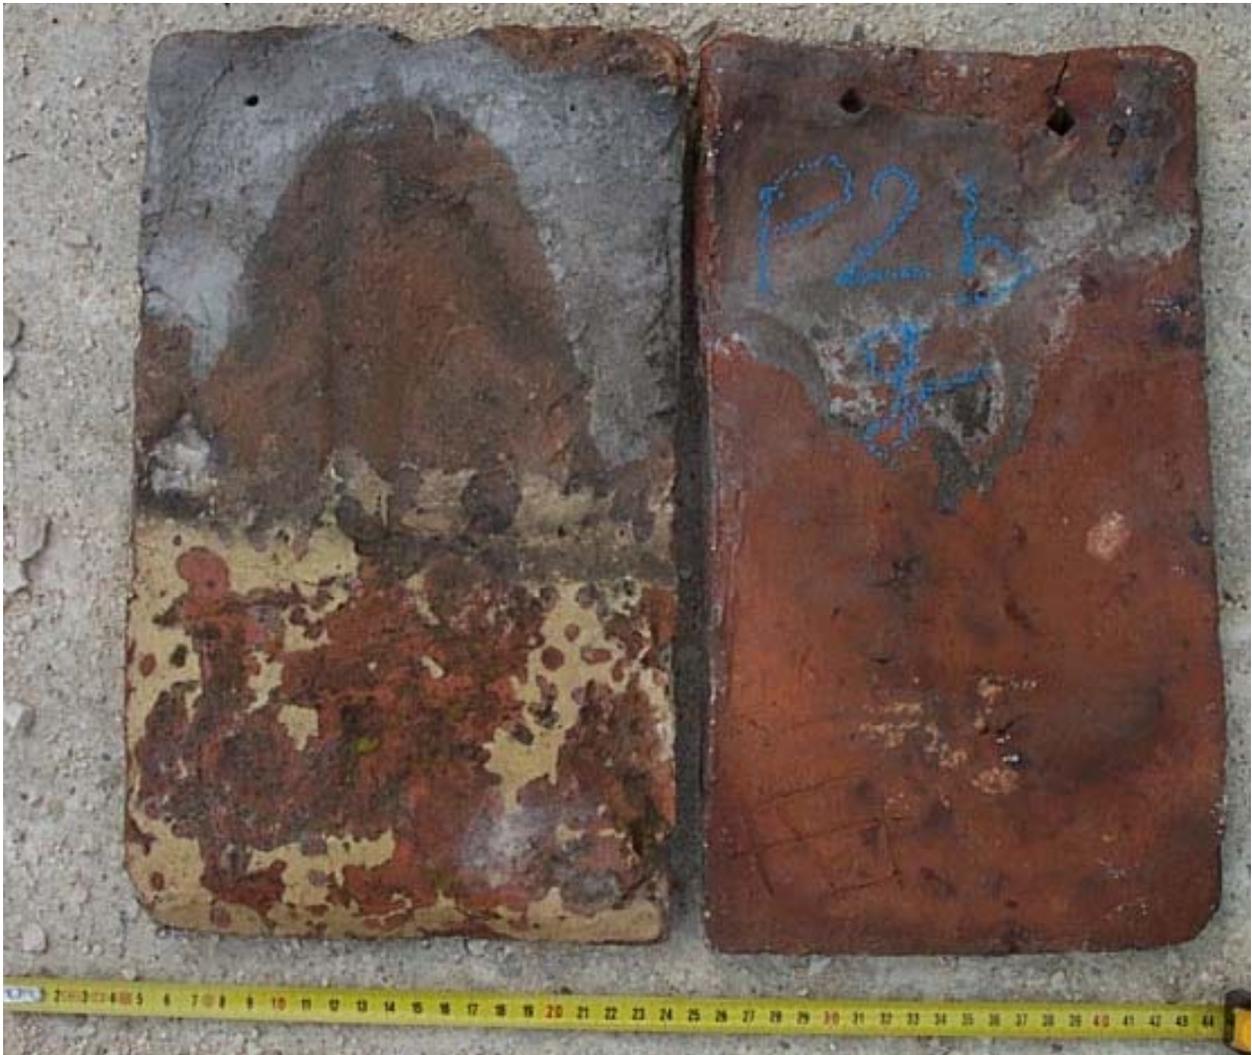
Fig. 12. Cathédrale d'Auxerre. Faces externes et internes de tuiles vernissées jaunes à bord inférieur biseauté. Cl. L. Durnecker.
